## Vorbereidingskrediet brug Middelrode

Sint-Michielsgestel · 10 juni 2026

## Korte introductie voor besluitvorming over het voorbereidingskrediet

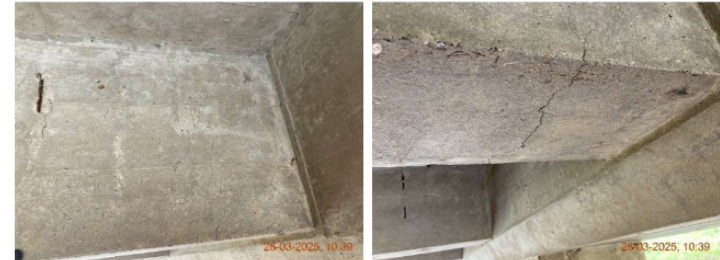
**Schade:** Scheuren met een scheurwijdte van 0,2 tot 0,5 mm in de hoofddragbalken van het betonnen dek ter hoogte van het tussensteunpunt.

**Oorzaak:** Overbelasting; de locatie van de scheuren duidt op een overschrijding van de dwarskrachtcapaciteit.

**Risico:** Hoewel het scheurenpatroon nog niet volledig is ontwikkeld, bestaat er een verhoogd risico op bezwijken van de brug bij een toekomstige overbelasting van het brugdek.

**Maatregel:** Korte termijnmaatregel (reeds uitgevoerd): het verbieden van al het ontheffingsverkeer. Lange termijnadvies op basis van de uitkomsten van deze rapportage, zie hoofdstuk 8 voor conclusie en advies

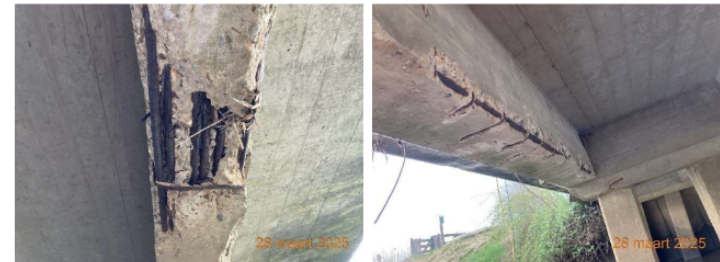
**Schade:** Grote hoeveelheden afgedrukt beton, blootliggende en ernstig geïntegreerde wapening. De totale hoeveelheid blootliggende wapening, verdeeld over ongeveer 55 locaties aan de onderzijde van het dek, bedraagt 6-7 m<sup>2</sup>. De wapening vertoont lokaal gevorderde staalafname, en op ten minste één locatie is de beugelwapening volledig doorgeroest.

**Oorzaak:** Onvoldoende betondekking op de wapening, in combinatie met chloride- en/of carbonaatgeïnitieerde wapeningscorrosie. De leeftijd van de brug speelt hierbij ook een rol.

**Risico:** Verminderde draagkracht en versnelde aantasting van zowel de beton- als staalconstructie.

**Maatregel:** Zie conclusie en advies in hoofdstuk 8 van deze rapportage. (RS, GK3, XC/XD) CUR118.
